## DANS CETTE ÉDITION

## NOUVEAUX PRODUITS

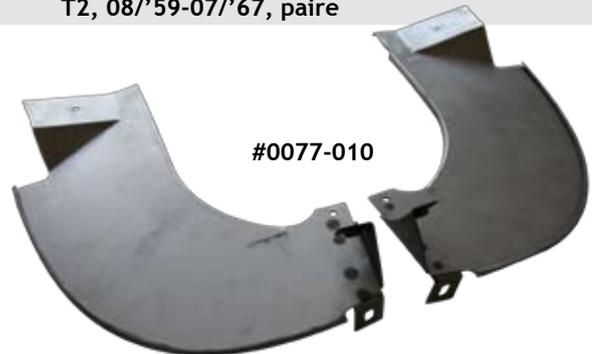
#0077-010

Ces plaques de pare-boue sont montées entre le pare-chocs arrière et l'angle de la carrosserie. Ces plaques sont dans la plupart des cas dans un état médiocre. La qualité des plaques est excellente et avec l'acier de 1.00mm utilisé, le meilleur de ce qui est disponible sur le marché. Ensemble avec les joints originaux (BBT # 0077-05) vous pouvez parfaitement restaurer cette partie de votre Type 2. Elles sont vendues la paire pour 1 voiture. Il y en a déjà quelques-unes en stock.

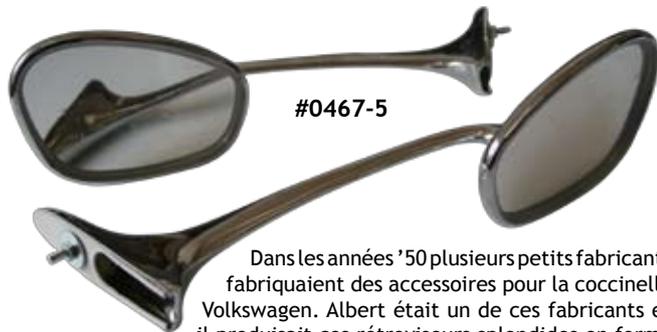
#0467-5

Dans les années '50 plusieurs petits fabricants fabriquaient des accessoires pour la coccinelle Volkswagen. Albert était un de ces fabricants et il produisait ces rétroviseurs splendides en forme de col de cygne. Ils sont montés au début de la moulure en chrome sur l'aile avant. Ces rétroviseurs sveltes donnent une aire carénée à votre voiture. C'est un accessoire parfait sur chaque cox doté avec des moulures larges. BBT a pris pour vous cette reproduction parfaite de ces miroirs dans son programme. Ils viennent dans un emballage approuvé par BBT et sont délivrés la paire. Le stock est déjà disponible.

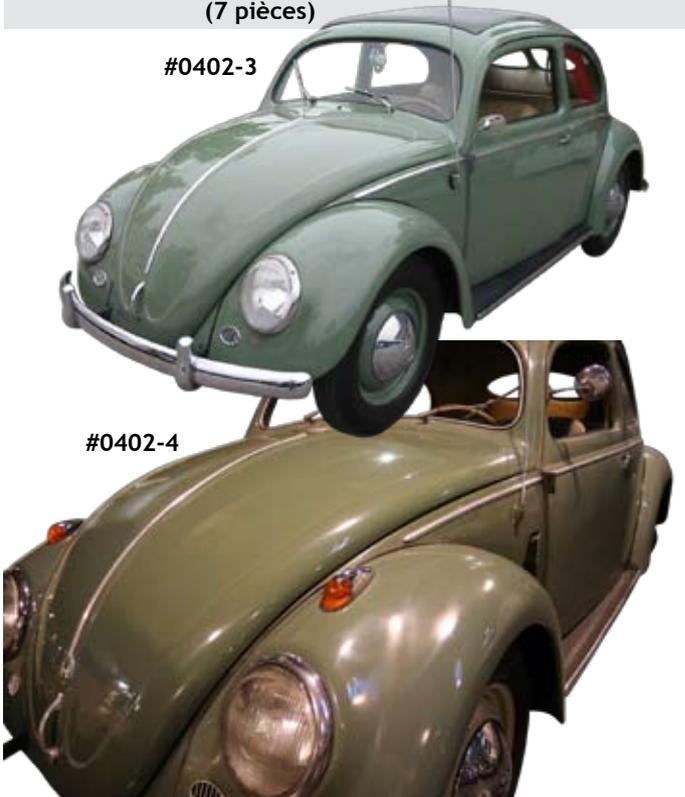
#0402-3

Ce kit de moulures est fabriqué sur mesure pour les cox split. Comme la moulure du marchepied (BBT 0200-3) nous avons choisi pour l'aluminium brossé. Donc cela n'est pas poli, parce que d'origine les moulures n'étaient pas polies non plus. La différence entre les 2 modèles est la longueur de la moulure du capot avant. Dès le début de 1951 on a placé une insigne au dessus de la poignée, et depuis lors une moulure plus courte a été utilisée. Vendu le set pour 1 voiture. Le stock est déjà disponible.

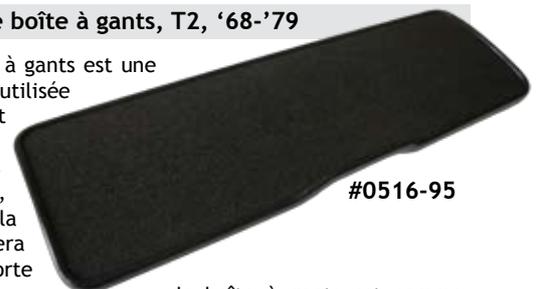
#0516-95

Cette porte de boîte à gants est une pièce fréquemment utilisée et par conséquent elle se casse régulièrement. Après des années d'usage, le ressort qui tient la porte en haut, sera aussi usé. Cette porte

de boîte à gants est comme d'origine sans trou pour la serrure, puisque les boîtes n'ont pas toutes une serrure. Vendu la pièce et il en a déjà en stock.

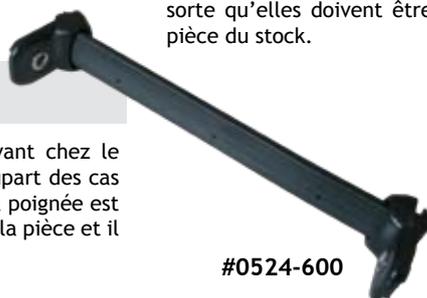
#0524-600

Cette poignée est montée à l'intérieur de la porte avant chez le Type 2, '68-'79. Par l'usage fréquent elle est dans la plupart des cas usée ou s'est cassée. Le montage se fait par 2 écrous. La poignée est complètement noire et elle est livrée sans écrous. Vendu la pièce et il y en a déjà quelques-unes en stock.

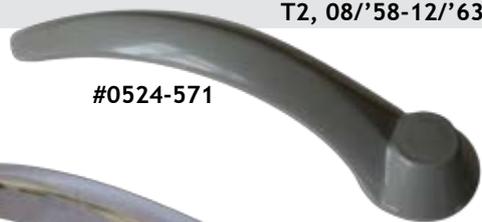
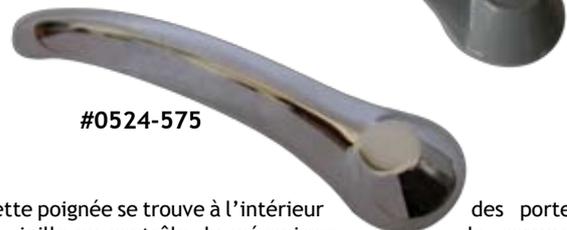
Cette poignée se trouve à l'intérieur des portes avant et vieille au contrôle du mécanisme de serrure de la porte. Souvent elle est endommagée par l'usage fréquent et la fatigue des matériaux ou dans le cas du chrome par corrosion, de sorte qu'elles doivent être remplacées. Dorénavant on les livrent la pièce du stock.

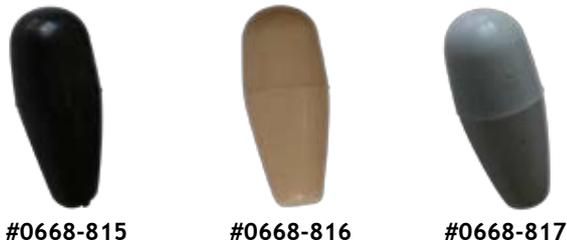
Ce bouton se trouve sur le levier du commutateur de clignotants chez T2, 03/'55-07/'65, T1, 10/'52-07/'60 et il veille au confort de commande en utilisant le commutateur. Si vous installez un nouveau commutateur, il est logique de monter aussi un nouveau bouton, parce que le vieux bouton demande probablement à être remplacé aussi. Il est bien possible que vous manquez seulement le bouton, tandis que le commutateur original marche encore bien. Maintenant vous pouvez remplacer le bouton et récupérer le commutateur d'origine. Ils sont en vente en 3 couleurs : noir (BBT 0668-815), ivoire (BBT 0668-816) et gris (BBT 0668-817). Ces boutons sont disponibles la pièce du stock.

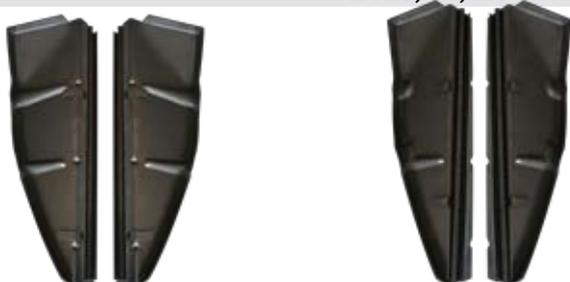
Ces tôles se trouvent dans le compartiment du moteur gauche et droite du moteur contre l'aile intérieure. Elles connectent la carrosserie contre le bloc moteur, de sorte que des ordures ou de la poussière n'arrivent pas dans le compartiment du moteur. En plus il renforcent la partie arrière de notre VW cox bien-aimée. Nous vous l'offrons désormais avec le profil et la coupe corrects dans une qualité excellente la pièce et du stock. Le modèle '60-'67 suivra...

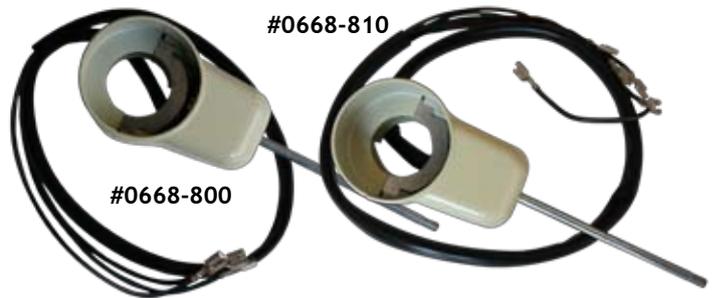
Le commutateur clignotants se trouve sur le tube de direction plus précisément sous le volant et il est utilisé pour le maniement des flèches de direction chez les bus à partir de l'année 03/'55-07/'65. Le type avec 3 fils de connection (BBT 0668-800) est utilisé sur les types jusqu'en 05/'60. A partir de 08/'57 la finition avec 6 fils (BBT 0668-810) est utilisée pour les versions d'exportation. Par l'usage fréquent le commutateur authentique peut faillir, ce qui peut mener au non-fonctionnement des flèches de direction, qu'on ne peut certainement pas manquer dans le trafic actuel. Le commutateur de direction est disponible séparément (BBT 0668-815/816/817). Ils sont vendus la pièce et sont disponibles du stock.

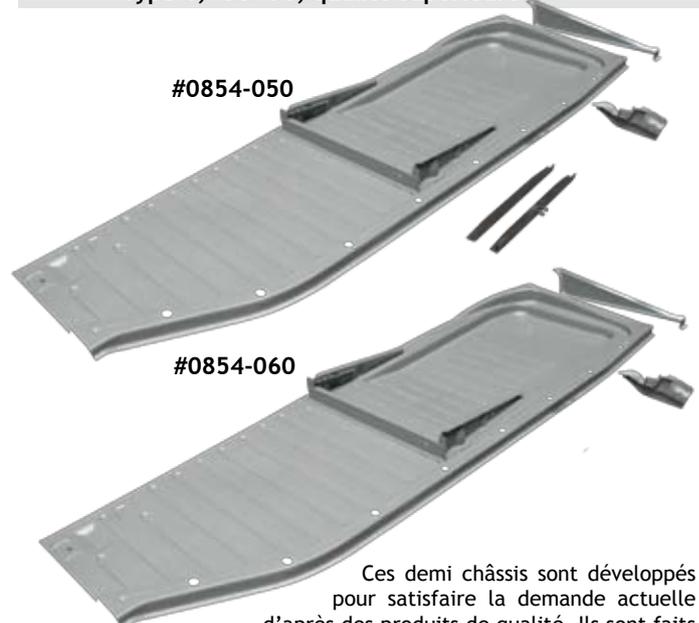
Ces demi châssis sont développés pour satisfaire la demande actuelle d'après des produits de qualité. Ils sont faits en acier d'une épaisseur de 1.20mm, comme ils étaient fabriqués originalement par Volkswagen. Afin de faciliter l'expédition le support de cric et la partie arrière ne sont pas montés et ils sont livrés non fixés. Vendu la pièce par côté. Le stock est déjà disponible.

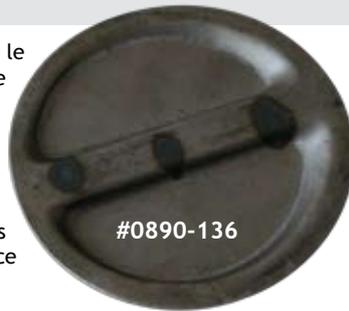
Ce couvercle est monté dans le plancher de la cabine chez le Type 2, '59-'67 (BBT 0890-135) et facilite le remplissage du réservoir du liquide de frein. Souvent il doit être remplacé parce qu'il est cassé ou a disparu. Voilà pourquoi on les a pris dans notre programme. Vendu la pièce et le stock est déjà disponible.

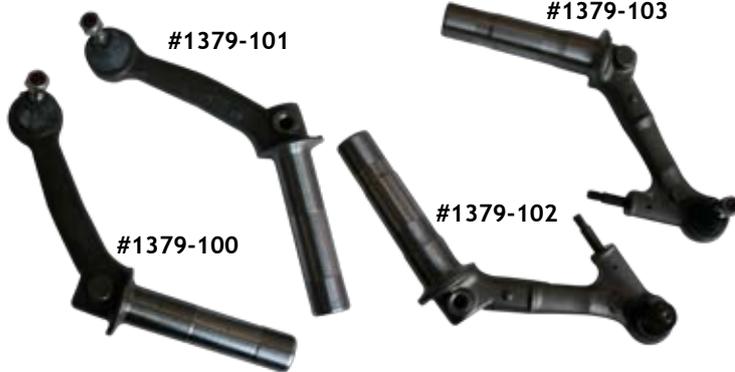
Ces nouveaux leviers de suspension sont d'origine de Volkswagen et quittent l'usine montés avec la rotule de suspension originale! Les occasions deviennent rares et sont la plupart du temps usées, de sorte que en dehors des dégâts supplémentaires aux roulements et bagues, également la suspension ne fonctionne plus de façon optimale, résultant à une tenue de route médiocre. Vendu la pièce et il y a déjà quelques en stock.

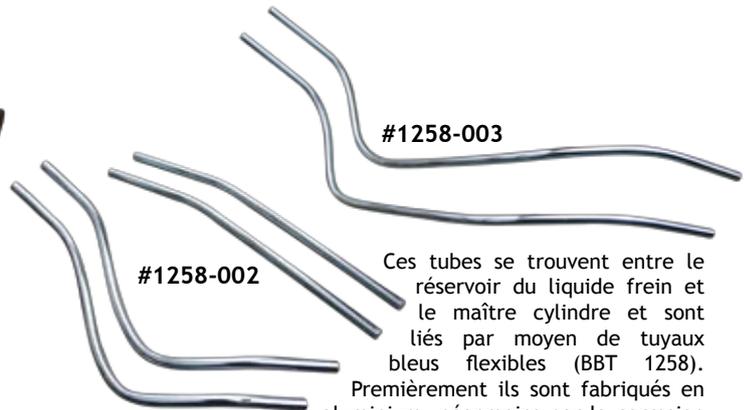
Ces tubes se trouvent entre le réservoir du liquide frein et le maître cylindre et sont liés par moyen de tuyaux bleus flexibles (BBT 1258). Premièrement ils sont fabriqués en aluminium, néanmoins par la corrosion d'huile de frein et la rouille, ils sont souvent endommagés ou inutilisables pour le fonctionnement sûr de l'installation de frein. Nous vous les délivrons le set pour 1 voiture et du stock.

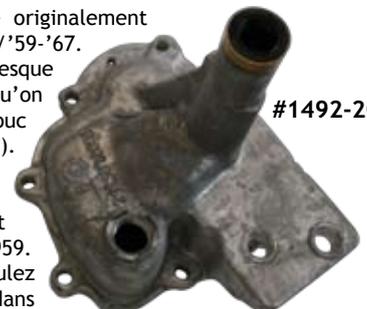
#1492-200

Ce nez de boîte est utilisé originalement chez le Type 2 à partir de 07/'59-'67. Ce nez lui-même ne sera presque jamais usé, pour autant qu'on remplace à temps le caoutchouc de suspension (BBT 1485-2). Il est souvent utilisé lors du montage d'une boîte de vitesse d'un type plus récent sur un châssis jusqu'en 1959. On l'utilise aussi si vous voulez monter une boîte d'un Type 1 dans un bus avec l'intention d'éliminer la boîte de réduction. Il est absolument nécessaire d'utiliser ce nez, parce que si vous garder le nez d'une boîte de vitesses du Type 1, vous n'allez jamais pouvoir monter le guide vitesse à cause de la différence en hauteur avec l'axe de contrôle de la boîte de vitesses. Il est livré le caoutchouc (BBT 1485-2) y compris. Dû à la demande plus grande d'après ce produit, nous l'avons neuf dans notre programme. Vendu la pièce et le stock est déjà disponible.

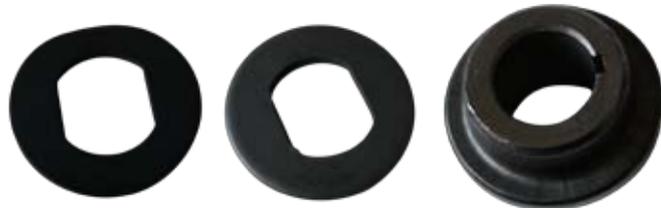
Ces pièces détachées sont utilisées pour le montage du ventilateur moteur sur l'axe du dynamo/alternateur dans le but de refroidir le bloc moteur. Ces pièces doivent être dans un état impeccable afin d'éviter que le ventilateur moteur soit détaché en résultant la suspension du refroidissement. Dorénavant on peut les livrer d'origine et ils sont en vente la pièce et disponible du stock.

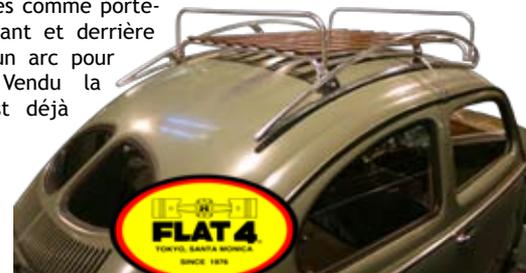
Flat a repris les droits de la galerie de toit originale Airstreme du fabricant espagnol. A première vue elles ressemblent aux galeries 'Vintage Speed' (BBT 0487-02), mais la différence est qu'elles sont encore mieux utilisables comme porte-bagages parce que avant et derrière elles sont prévues d'un arc pour retenir le bagage. Vendu la pièce et le stock est déjà disponible.
