IN DIESER NUMMER

NEUE PRODUKTE

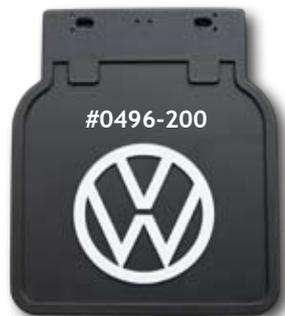
#0496-200 Scharze Schmutzfänger mit weissem VW Emblem, T2, -'72

Außer einer schönen dekorativen Verarbeitung haben diese Schmutzfänger eine sehr funktionelle Wirkung beim Regen auf unseren Splitbussen. Sie sorgen dafür dass kein aufspritzendes Wasser via die Hinterräder das hinterkommende Verkehr weniger hindern kann, sowie beim Fahren in Konvoi nach einem schönen Treffen. Diese Schmutzfänger werden ohne bohren hinter die Hinterräder montiert mittels eines Bügels zwischen dem Stoßstangestützelbolzen und der Heckseiteverkleidung. Wir liefern sie ab heute das Paar aus Vorrat in 2 Ausführungen. schwarz mit weißem Emblem (BBT 0496-200) und weiß mit schwarzem Emblem (BBT 0496-201).

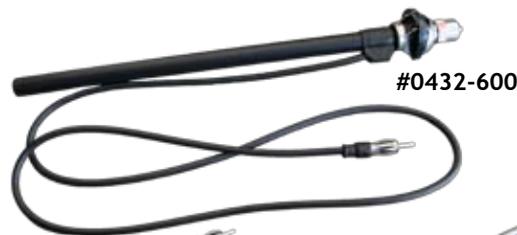
#0432-600 Antenne runder Fuß,

Karmann Ghia, Type 3, 356

Diese Antennen hatten wir schon seit langer Zeit auf unserer Wunschliste stehen wie Zufügung am unseren bestehenden Programm, jedoch hat es eine Weile gedauert bevor wir ein gediegen Preis/Qualität Produkt bemächtigt haben können. In die Vergangenheit waren diese beim jeden VW Verkäufer wie Zubehör erhältlich und bis heute sind sie noch immer halber ihrer Funktionalität sehr begehrt. Die Antenne ist für Karmann Ghia (#0432-600) geeignet und wird auf der Obenseite des Vorderkotflügels montiert. Sie ist eine ausziehbare Ausführung welche ebenfalls dafür sorgt dass, falls die Antenne nicht verwendet wird, die endlos schöne Wagenaufbaulinie nicht gestört wird. #0432-700 ist eine Antenne für seitliche Montage mit Chromfuß ausgeführt worden, welche bei den VW Käfern zwischen der A-Säule und dem Vorderkotflügel und bei den Bussen auf der Vorderseite in der Nähe von der A-Säule montiert werden kann. Beide Antennen sind das Stück aus Vorrat lieferbar.

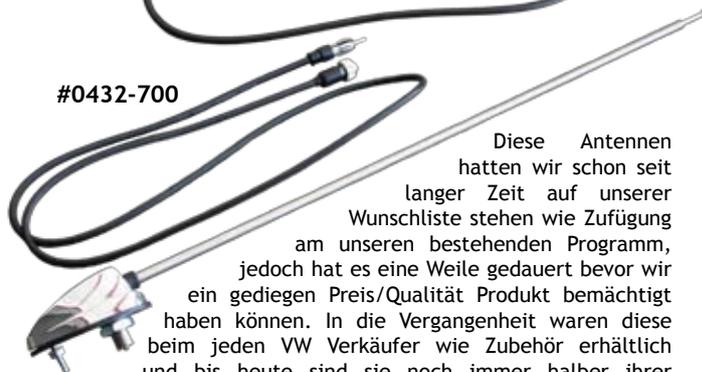
#0432-700 Antenne Chromfuß, T1, -'66, T2, -'79

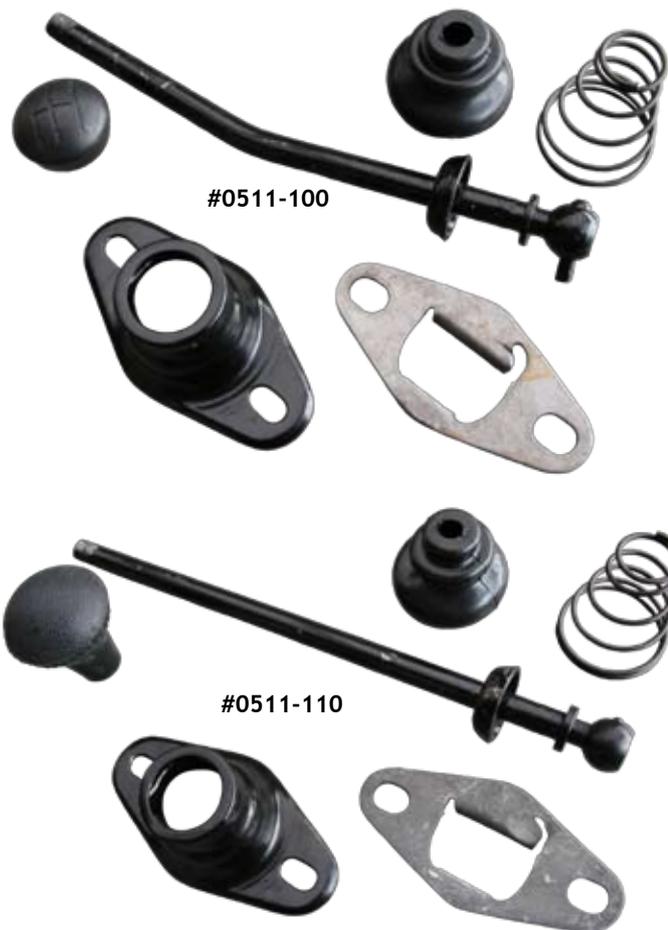
#0511-100 Schalthebelsatz, T1, KG, '68-
#0511-110 Schalthebelsatz, T1, KG, '58-'67

Infolge der vielfachen Frage nach einem gediegenen Ersatz für den originalen Schalthebel, haben wir für eine gute Alternative gesucht. Wir haben mit diesen Artikeln einen gediegenen jedoch nicht völlig genauen Ersatz erhältlich. Das Modell für den T1 und Karmann Ghia 58-67 (BBT 0511-100) ist eine gebogene Ausführung jedoch ist es kürzer denn das authentische Modell und hat ein 12mm Schraubengewinde für die Montage des Schaltgriffs. Dieser ist nicht ganz die exakte Ausführung aber zeigt ja das korrekte Schaltschema. Das jüngere Modell (BBT 0511-110) hat einen etwas längeren Schaft (292mm) und einen Schaltgriff gleich wie verwendet beim Typ 3. Für die letzte Anpassung können wir jedoch ja den korrekten Schaltgriff aus Vorrat liefern wie unseres Artikel (BBT 0514-75). Der Schalthebel kommt wie kompletten Satz mit Führungsplatte (BBT 0510-001), Feder, Hebelstange, Fuß, Gummi und Knopf. Ab heute können wir beide Hebel der Satz aus Vorrat liefern.

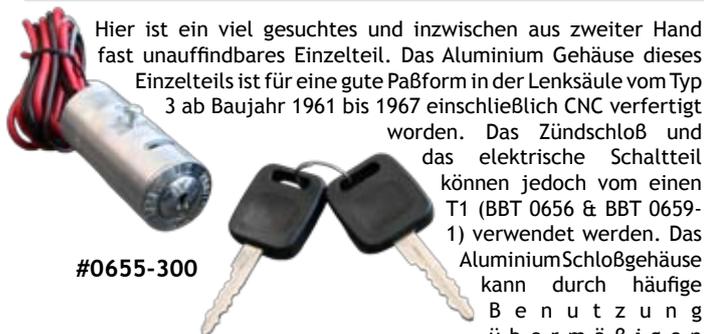
#0655-300 Lenkradschloß völlig, Typ 3, '61-'67

Hier ist ein viel gesuchtes und inzwischen aus zweiter Hand fast unauffindbares Einzelteil. Das Aluminium Gehäuse dieses Einzelteils ist für eine gute Paßform in der Lenksäule vom Typ 3 ab Baujahr 1961 bis 1967 einschließlich CNC gefertigt worden. Das Zündschloß und das elektrische Schaltteil können jedoch vom einen T1 (BBT 0656 & BBT 0659-1) verwendet werden. Das Aluminiumschloßgehäuse kann durch häufige Benutzung übermäßigen Verschleiß zeigen, wodurch den Ersatz die einzige Alternative ist. Ab heute können wir dieses Einzelteil völlig, mit elektrischem und mechanischem Schaltteil montiert aus Vorrat liefern.

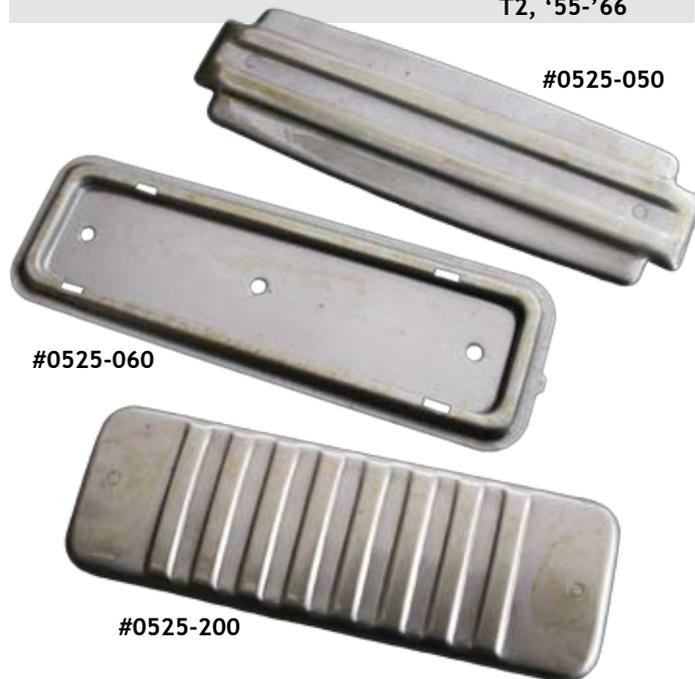
#0525-050 Blende für Radioloch im Armaturenbrett, T1, '53-'57
#0525-060 Blende für Radioloch im Armaturenbrett, T1, '58-'67
#0525-200 Blende für Radioloch im Armaturenbrett, T2, '55-'66

Diese Blenden decken das Radioloch ab, falls da kein authentisches Radio montiert worden ist. Oft ist dieses Teil nicht mehr vorhanden oder ist es niemals montiert worden, weil das Fahrzeug vom einen Radio versehen war. Wenn dieses Radio jedoch im Lauf der Jahre entfernt worden ist, bleibt nur ein Loch im Armaturenbrett. Diese Blenden sind sehr schöne Reproduktionen und wir können sie ab heute das Stück aus Vorrat liefern.

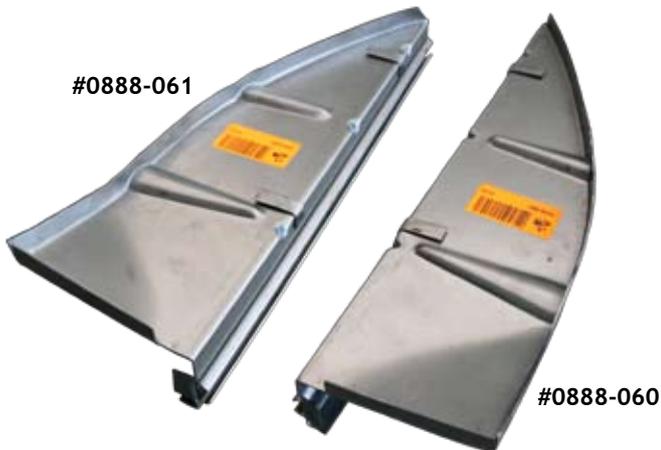
#0888-060 Dreieckblech Motorraum, links, T1, '61-'66
#0888-061 Dreieckblech Motorraum, rechts, T1, '61-'66

Diese Dreieckbleche sind im Motorraum links und rechts vom Motor gegen den Innenkotflügel zurück zu finden. Sie sorgen für den Anschluß der Karosserie gegen den Motorblock, wodurch Schmutz und Staub nicht im Motorraum kommen. Diese Blechteile verstärken auch das Hinterteil unseres beliebten VW Käfers. Ab heute können wir diese Bleche mit der korrekten Profilierung und Paßform in einer hervorragenden Qualität liefern. Modell -'60 BBT (0888-050/051) und '67-'74 (BBT 0888-070/071) hatten wir schon im Programm. Das Modell für '61-'67 können wir ab heute ebenfalls das Stück aus Vorrat liefern.

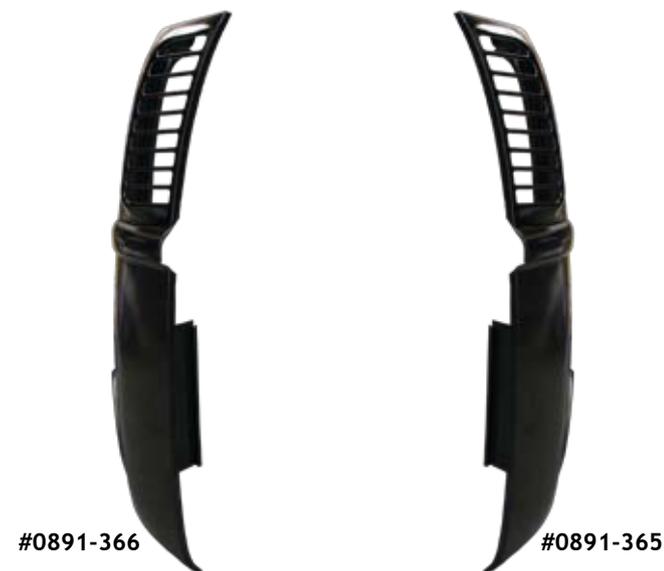
#0891-365 Ecke hinten komplett,
Typ 2, 08/'71-07/'79, links
#0891-366 Ecke hinten komplett,
Typ 2, 08/'71-07/'79, rechts

Diese Hinterecken sind komplett von unten bis zur Dachrinne mit Einrichtungen des großen Rücklichts und der Lufteintrittsblende. Sie sind original von Volkswagen Brasilien und passen sehr gut. Alle andere Imitationen sind nicht wie sie sein werden sollen. Verkauft das Stück und einige sind schon vorrätig.

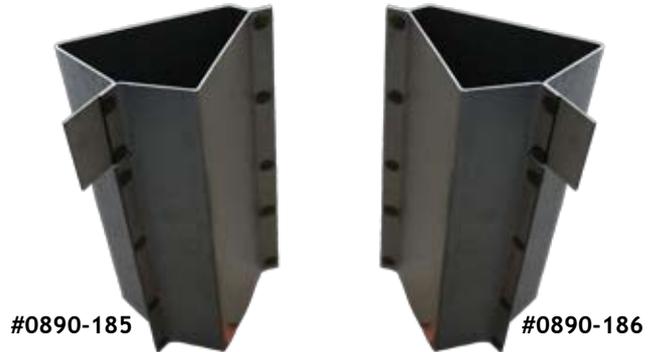
#0890-185 Rep. Teil A-Säule, T2, -'67, L
#0890-186 Rep. Teil A-Säule, T2, -'67, R

Anlässlich der immer größeren Frage hat BBT für Sie diese Reparaturteile im Programm genommen. Ehemals bildeten diese ein Teil des „Innenschottblechs T2, -'67“ (BBT 0890-18), jedoch sind diese nicht mehr mit diesen A-Säuleteilen versehen worden. Die Paßform und Abwicklung des BBT 0890-18 ist allerdings beachtenswert verbessert worden. Die Reparaturteile sind zurück zu finden in der Nähe der A-Säule unter dem Fußboden beim T2 bis Baujahr 1967. Vielmals sind diese Einzelteile durch Rost schwer beschädigt worden, wodurch der Ersatz die einzige Lösung ist. Wir bieten diese ab heute das Stück per Seite aus Vorrat an.

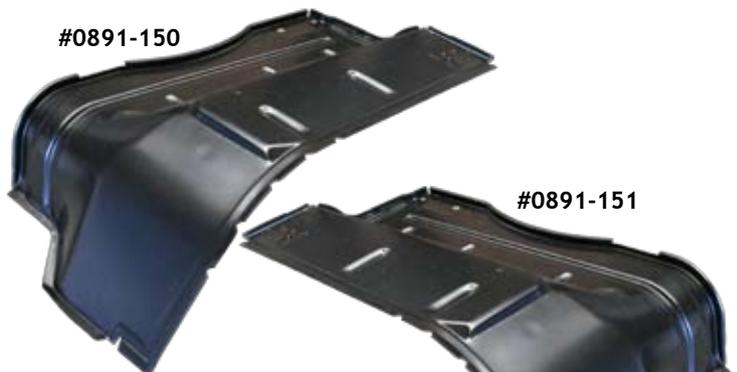
#0891-150 Radkasten vorne, T2, '68-'79, links
#0891-151 Radkasten vorne, T2, '68-'79, rechts

Dieser Radkasten ist unter der Sessel montiert worden und sitzt fest am Radlauf. Die Stuhlleitung wird nicht auf dieser Platte montiert, aber ja die Befestigung des Gurts. Da sie von VW Brasilien sind, ist auch hier die Paßform ausreichend. Verkauft das Stück und einige sind schon vorrätig.

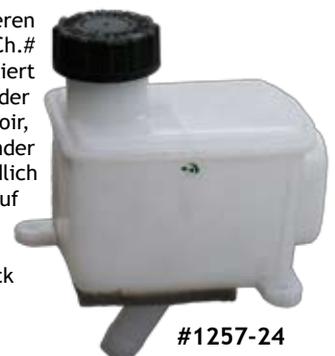
#1257-24 Oberer Nachfüllbehälter, T2, 08/'72-08/'79

Dieser Behälter ist unter dem vorderen Sessel bei den Bussen ab 08/'72 (Ch.# 213 2000 001 -) 08/'79 montiert worden und vereinfacht das Füllen der Bremsflüssigkeit im Hauptreservoir, welchem auf dem Hauptbremszylinder montiert worden ist. Selbstverständlich sehen sie immer ob das Reservoir auf dem Niveau gehalten wird. Sie sind Volkswagen original und passen perfekt. Verkauft das Stück und Stock ist schon erhältlich.

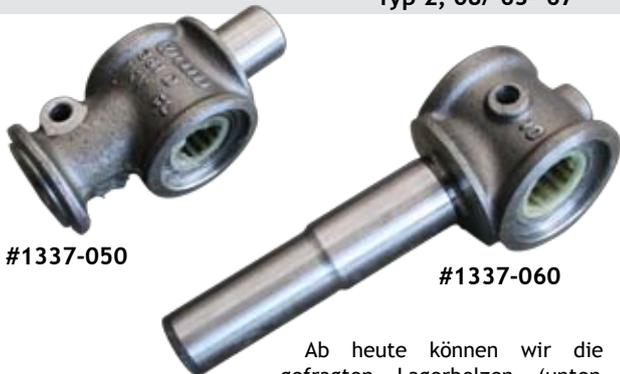
- #1337-050 Lagerbolzen unter mit Nadellager, Typ 2, 08/'63-'67
 #1337-060 Lagerbolzen oben mit Nadellager, Typ 2, 08/'63-'67

Ab heute können wir die viel gefragten Lagerbolzen (unten und oben) original von Volkswagen liefern. Sie sind ein wichtiges Einzelteil, bei der Revision der Achsschenkel. Sie werden bei den Bussen ab Ch. 1 144 282 (08/63) bis Ende Splitbus 1967 verwendet. Zusammen mit BBT # 1337 (Link Pinsatz) können wir die Achsschenkel eine gründliche Revision geben, was die Sicherheit nur zugute kommt. Beide Lagerbolzen sind schon von einem Nadellager versehen. Verkauft das Stück und einige sind schon vorrätig.

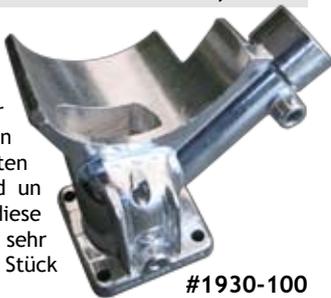
#1930-100 Unverchromter Generator/Alternatorfuß, T1

Ab heute haben wir, nebst dem verchromten Generatorfuß (BBT1930), ebenfalls einen nicht verchromten Fuß in unseren Programm. Er ist anwendbar für einen Generator wie auch für einen Alternator in 12V Ausführung. Der alten Fuß ist oft in zu schlechten Zustand und nicht wieder verwendbar, wodurch diese nicht verchromten Generatorfuß eine sehr schöne Alternative bieten kann. Das Stück aus Vorrat lieferbar.

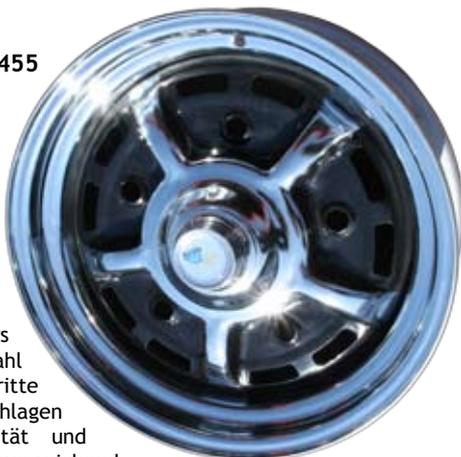
#2599-455

Nach einer Entwicklung von 3 Jahren lanciert BBT die originalen Sprintstar Radkappen der 60. Jahre. Unsere Sprintstars sind völlig aus Stahl in einen 6-Schritte Druckprozeß geschlagen worden. Die Qualität und Details sind nicht heranreichend. Die Chromausführung ist zufolge internationaler Automobil Standardnormen in einen 240 Stunden Salz Sprengtest getestet worden. Es ist ein richtiges '60 Jahre Revival ohne Kompromisse. Erhältlich in grau und Chrom in 4.5 und 5.5 auf 15.

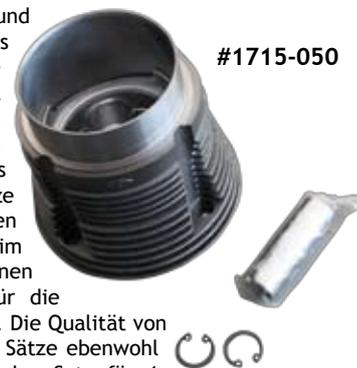
#1715-050

Ab heute haben wir die Kolben und Zylindersätze für die Motoren des Typs 1 auch von AA Performance im unseren Programm. Seit Jahre verkauften wir schon diese Marke für unsere Motoren des Typs 4 ohne Garantie bis heute, während dieser Sätze zum Äußersten getestet worden sind. Deswegen haben wir sie im Programm genommen, also können wir ein Alternativ anbieten für die immer teuren Sätze von Mahle. Die Qualität von AA Performance muß die Mahle Sätze ebenwohl nicht nachstehen. Sie werden den Satz für 1 Motor verkauft und einige sind schon vorrätig.

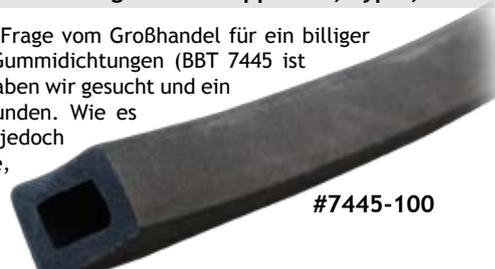
#7445-100 Gummidichtung für Busklapptüren, Typ 2, -'67

Durch die größere Frage vom Großhandel für ein billiger Alternativ dieser Gummidichtungen (BBT 7445 ist die Topqualität), haben wir gesucht und ein gutes Produkt gefunden. Wie es BBT ansteht, ist es jedoch nicht das billigste, aber dasjenige mit dem beste Preis/Qualitätsverhältnis geworden.

Die Dichtungen passen also auf allen Busklapptüren beim Typ 2. Verkauft der Satz für 1 Paar Türen und einige sind schon im Stock.

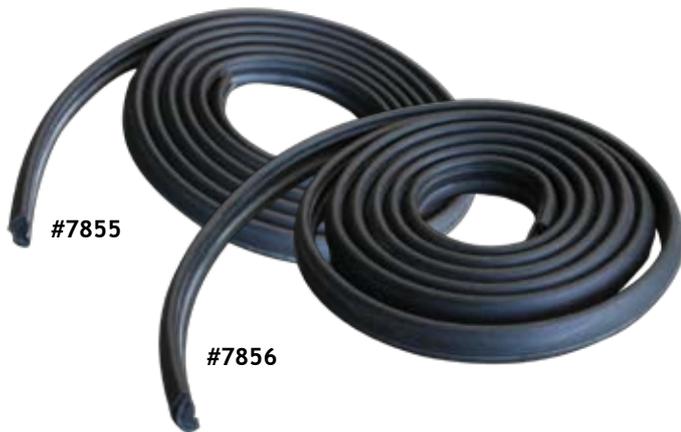
#7855 Dichtung Reserveradwanne, Typ 3, '61-'69

Diese Dichtung ist eben für viele Typ 3 Besitzer unbekannt und nur halber des Faktis dass sie schon bei vielen Typ 3 Fahrzeugen fehlen. Prinzipiell ist sie zurück zu finden zwischen der herausnehmbaren Reserveradwanne und der Aussparung der Reserveradwanne und hat mehrere Funktionen. Es verhütet einerseits dass aufspritzendes Wasser entlang das Reserveradloch hereinkommt und verhütet Reibung zwischen diesen 2 metallenen Teilen. Erhältlich in 2 Länge, bis 07/'69 war diese 179cm lang, ab Baujahr 1970 ist die Form der Reserveradwanne geändert worden und ist die Länge bis 160cm reduziert worden. Das Stück aus Vorrat erhältlich.

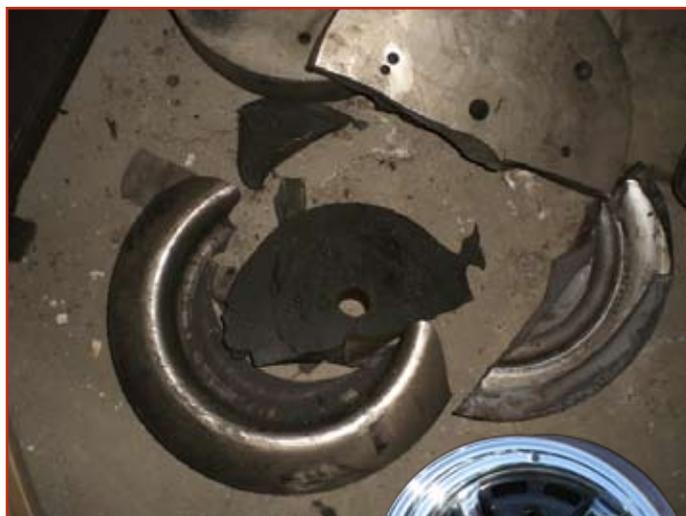
LAST MINUTE NEWS: SPRINTSTAR UPDATE!

Wegen Probleme während des Pressens von unseren neuen BBT GT Sprintstar Felgen ist durch einige Komplikationen ein Teil des Utensils zerbrochen worden. Die Ingenieure arbeiten jetzt auf allen Kräften um ein stärkeres Utensil zu fabrizieren. Leider wird dadurch die Lieferzeit unserer Felgen von Halb Oktober nach Ende November verschoben. Wir entschuldigen uns für das Ungemach und versuchen euch bald bessere Nachrichten zu bringen. Konstante Updates können Sie immer auf dem BBT-Blog folgen:
